# התערבות יתר במבנים לשימור

מהנדס שימור אהרון לוי\*

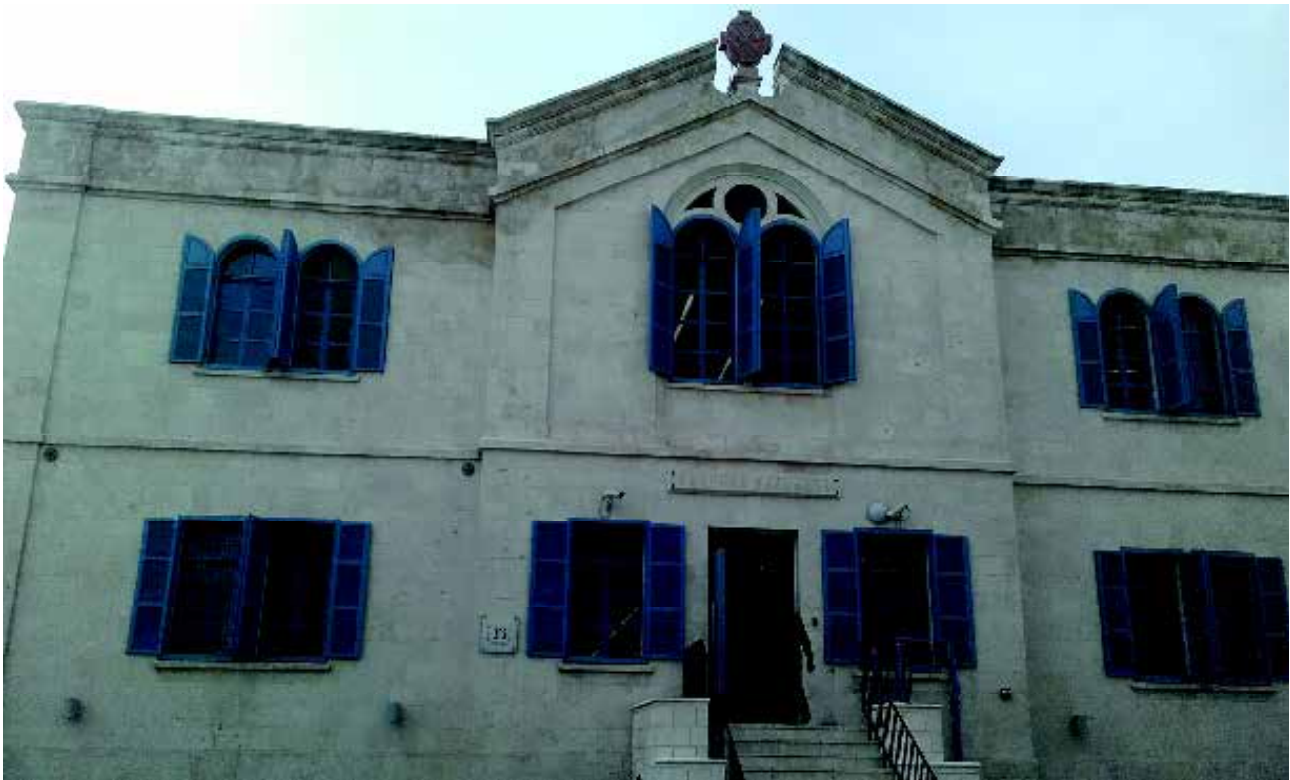
מבנה בית החולים הרוסי (בניין 13), ככר ספרא בירושלים, לאחר עבודות השימור

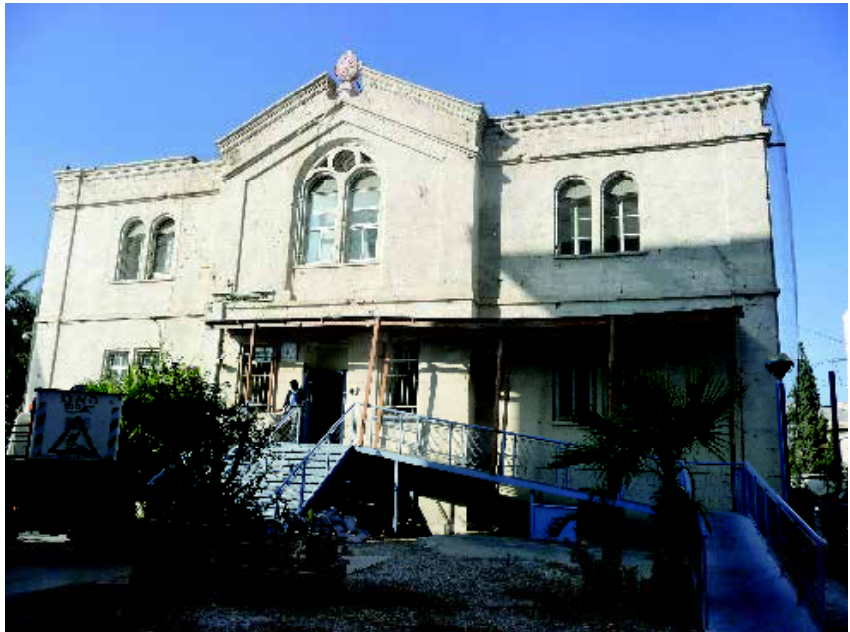
חזית בניין 13 בכיכר ספרא - ירושלים

**המבנה של בית החולים הרוסי בכיכר ספרא בירושלים** (בניין 13 של העירייה) הוגדר כמבנה מסוכן. חלקים של האבנים נפלו לכיוון הרחוב וסיכנו את העוברים והשבים וגם בתוך המבנה נמצא מספר רב של כשלים שונים. על פניו, קשה היה לקשור את כל הנפילות של חלקי האבן לסיבה אחת מרכזית. גם המספר הרב של פגיעות הירי בקירות המבנה - תוצאה של הירי הירדני במשך 19 שנה - לא הסביר

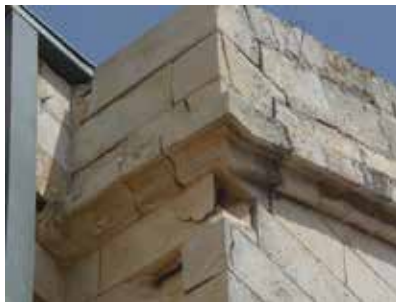
מערכת סדקים ענפה בפינות המבנה

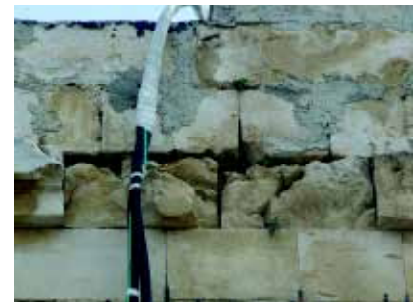
נשירת חלקי אבן רבים ותיקוני מלט

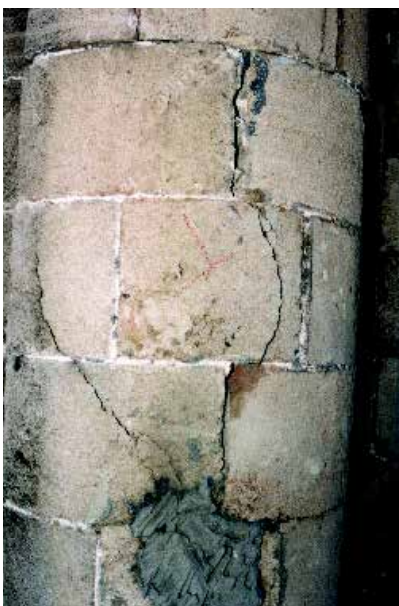
המקרה המפתיע ביותר היה **מגדל השעון** ב**יפו**. מגדל זה סבל מסדקים רבים ונשירת חלקי אבן לכיוון הרחוב. תופעה זו זוהתה כבר לפני כשני עשורים וגרמה לחשש כי המבנה כולו אינו יציב. באותו הזמן הוחלט על פתרון הנדסי רדיקלי - יציקת קירות בטון כנגד כל קירות המגדל מבפנים. יחד עם שיקום החזיתות מבחוץ נראה היה כי הבעיות של המבנה נפתרו לפחות לחמישים השנים הקרובות. למרבה הצער, המבנה המשיך לפתח סדקים, במיוחד בפינות, עד שבשנת 2015 כבר היה צורך להרחיק קהל מחזיתות המבנה כתוצאה מנפילת אבנים וחלקי אבנים.

סדקים אנכיים באחת הפינות החיצוניות של מגדל השעון

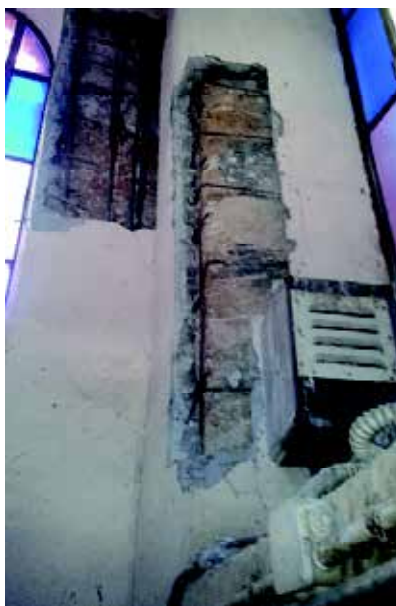
מבט אל חיפוי הבטון בפן הפנימי של מגדל השעון

עם הסרת האבן וגילוי מערכת המתיחה התברר מעל כל ספק כי יציקת הבטון הפנימית הייתה מיותרת, ואף גרמה נזק רב למבנה היות שהקיר החדש לא קיבל ביסוס עצמאי אלא נתלה בהדבקה על הקירות של המגדל שלא תוכננו לשאת משקל כה רב, בטח שלא בצורה אקסצנטרית כזו. ללא הסרה של מערכת המתיחה המקורית והחלפתה במערכת מתיחה מודרנית מנירוסטה, אבנים מהמגדל היו ממשיכות ליפול לרחוב גם בהמשך.

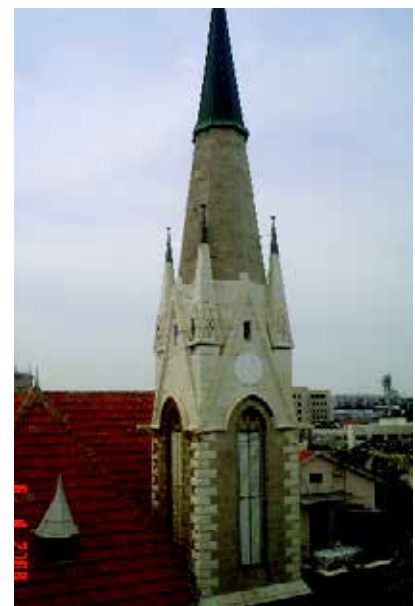
הצריח של כנסיית עימנואל - המושבה האמריקאית, יפו

אופקיים שמחוברים ביניהם בסדקים אלכסוניים. גם במקרה זה במבט ראשון לא נמצא קשר ישיר בין הסדקים השונים. רק פריסה של כל חזיתות הצריח ברצף, הראתה כי קיים קשר בתבנית הסדקים: ניתן לראות כי הסדקים האופקיים נמשכים ע"פ רוב באותו מישק אופקי סביב היקף המגדל. בדיקה סונית שבוצעה באזור הסדקים, הראתה כי במישקים הסדוקים קיימות "קלמרות" שקושרות את האבנים אחת אל השנייה. אלמנטים אלה לא הותקנו בכל השורות של הצריח. בטיפול בצריח פורק הקטע הפגוע ונבנה מחדש, היות שהסדקים היו במצב שאינו מאפשר שיקום, והוחלפו האלמנטים מפלדה באלמנטים מנירוסטה.

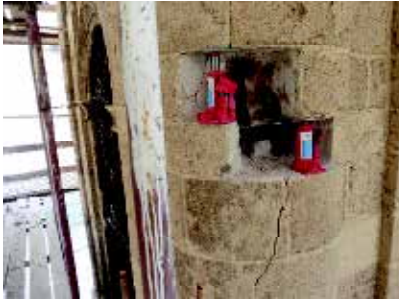
מערכת המתיחה החלודה במגדל השעון - יפו

מפינות המגדל חשפה את מערכת המתיחה המאסיבית שהותקנה במבנה. גם במקרה זה, התפתחות החלודה גרמה לסדיקה של האבן ונשירת חלקים ממנה אל הרחוב.

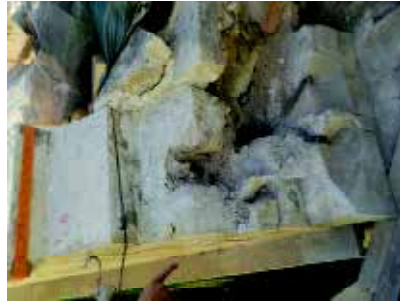
מבט מעמיק בקירות הפגועים של בניין 13 בכיכר ספרא בירושלים העלה כי קיימים כמה סוגים של חיבורים בין אבנים - חיבור אבנים סמוכות באותה שורה, חיבור אבני הכרכוב לקיר, ו"נעילת" אבני הגמלון בחזית הכניסה למניעת החלקתן. במהלך הטיפול בקירות המבנה הוסרו כל ה"קלמרות" הבעייתיות והוחלפו

נעילת אבני הגמלון בחזית הכניסה של בניין 13 בעזרת "קלמרה" בצורת אומגה

באלמנטים זהים מנירוסטה ע"י משמר רועי גבעתי, תחת פיקוחו של מפקח השימור ראובן אלברגר. אבנים סדוקות הוחלפו קומפלט או קיבלו השלמה מקומית (דאצ' וורק). תשומת לב מיוחדת ניתנה למסגרות הפתחים ולקשתות, שלהן יש תפקיד קונסטרוקטיבי וחשיבות אדריכלית. בנוסף, דאגנו להרחקת מי הגשם מקירות המבנה באמצעות חידוש חומר המילוי בין המישקים וטיפול בפגעי הירי שעשויים היו לאגור מים. כל זאת על מנת למנוע מגע בין ה"קלמרות" הקיימות ללחות מבחוץ. בצריח של כנסיית עמנואל היו כמה סדקים

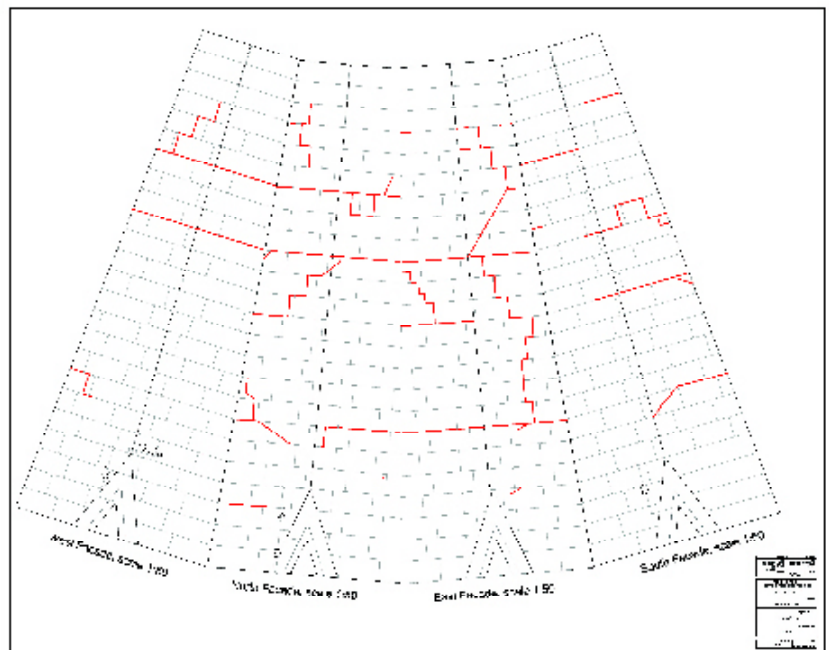
פריסת החזיתות של הצריח בכנסיית עמנואל - המושבה האמריקאית, יפו
